Kunde		QC Analyst	Stefan Rudin
		Firma	BDO AG
		PLZ / Ort	5001 Aarau
Auftrag ID	67		
Berichtsnummer	13		
Berichtsdatum	07.06.2011		
Gedruckt am	07.06.2011 11:00

Objekt-Details	
Gebäude ID Analyst	13
Bezeichnung	10010130 - Feuerwehrmagazin - Birsfelden, Hofstrasse 4
Baujahr	1985
Wohn-/Gewerbeeinheiten	
Adresse	Hofstrasse 4
PLZ / Ort	4127 Birsfelden

Gebäudezustand im Detail

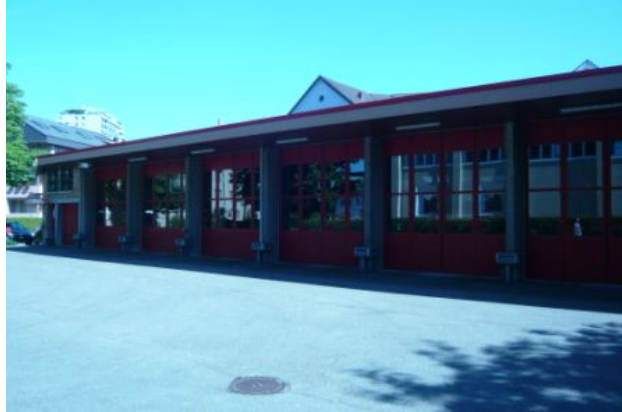
Gesamtansicht mit Vorplatz

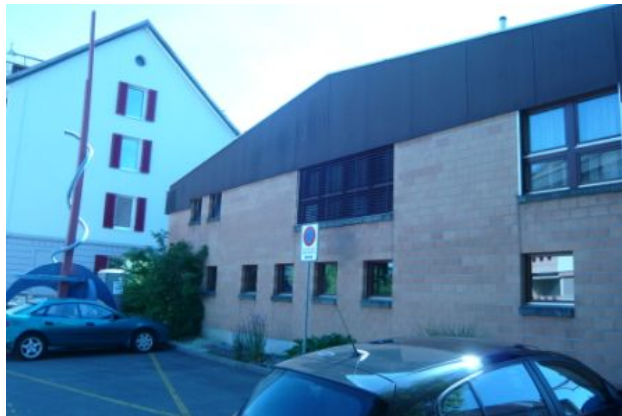
Stirnseite Sichtmauerwerk

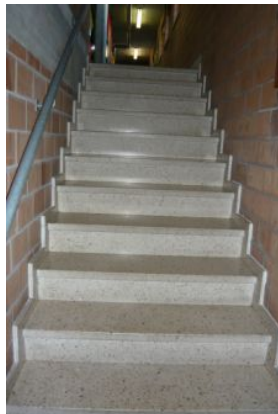
Treppe in Kunststein

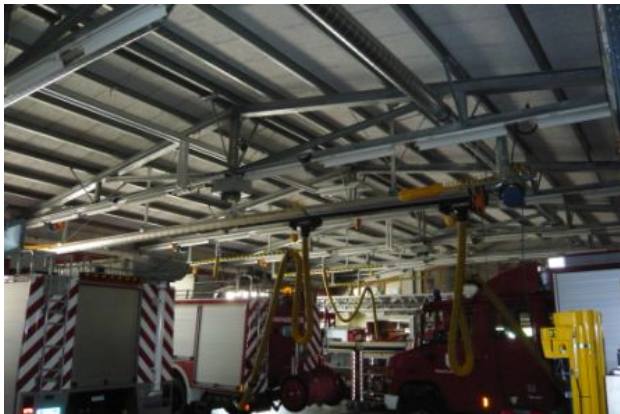
Leicht geneigtes Satteldach

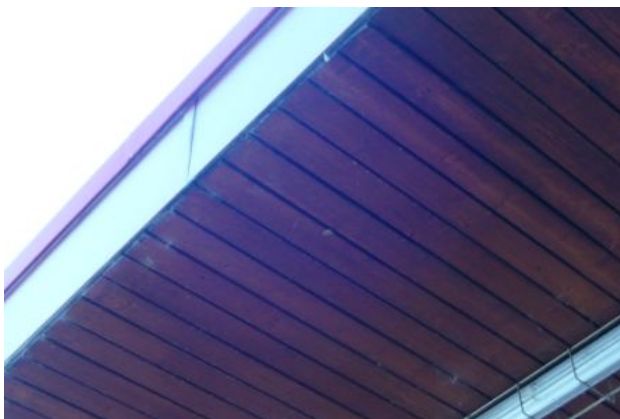
Dachuntersicht

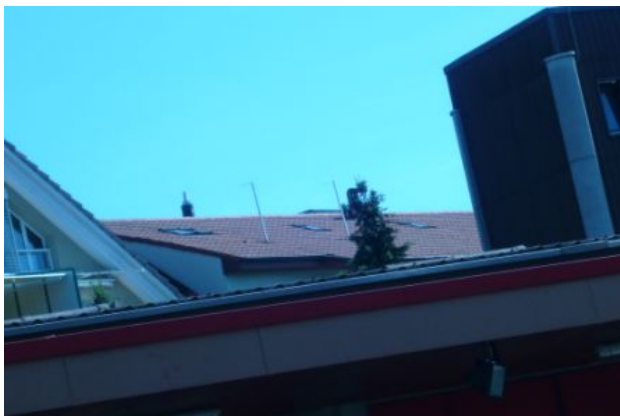
Dacheindeckung mit Welleternit

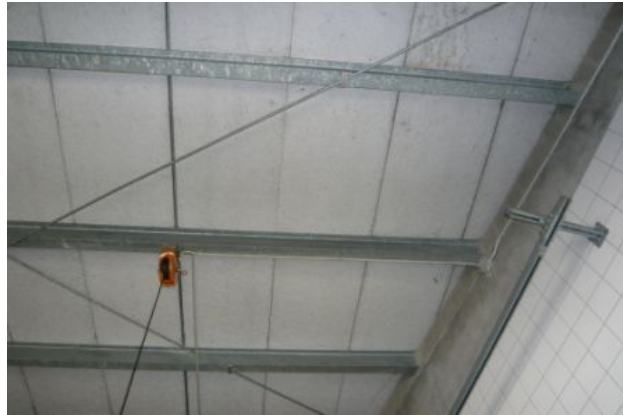
Systemdach mit Metalltragstruktur

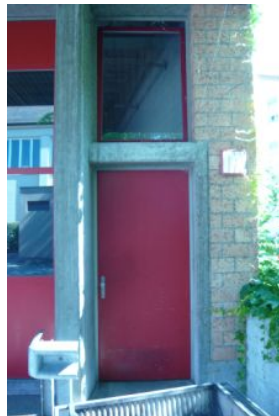
Doppelschalenmauerwerk, mit grossem Metalltoranteil

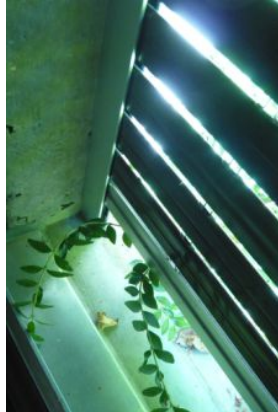
Rafflamellenstoren aus Metall

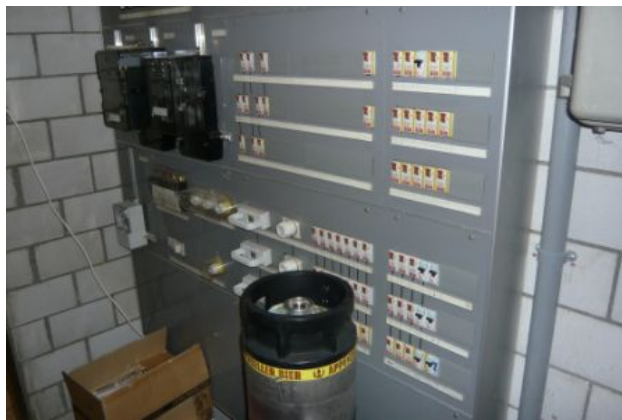
Hauptverteilung

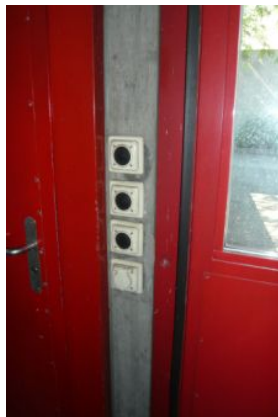
Bedienelemente

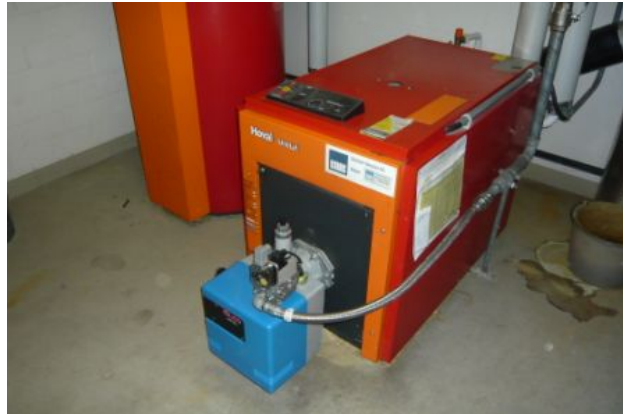
Kurzstatus/Historie		
Bauteil	erstellt/saniert	Bemerkungen
Rohbau	1985	Zweischalenmauerwerk. Guter Zustand
Steildach	1985	Stahlkonstruktion mit Fertigelementen, Welleternitabdeckung. Zustand gut. Keine Undichtigkeiten.
Fassaden	1985	Sichtbackstein und Metalltore prägen die Erscheinung. Zustand gut.
Fenster	1985	Holzfenster mit IV Verglasung, Anstrich aussen kann ins Auge gefasst werden.
Elektro	1985	Elektroverteilung. Zustand gut.
Übrige Haustechnik	1985	Luftungsanlage, Zustand gut.
Sanitär	1985	Sanitärleitungen, Zustand gut.
Übriger Innenausbau	1985	Innenausbau zweckdienlich, Zustand gut.
Innenausbau Küche	1985	Küche zweckdienlich, Zustand gut.
Innenausbau Bad/WC	1985	Zweckdienlicher Innenausbau, Zustand gut.
Läden/Sonnenschutz	1985	Metallrollos, Zustand gut.
Türen/Tore	1985	Tore, Zustand gut.
Wärmeerzeugung	1993	Wärmeerzeugung ist demnächst zu ersetzen.

Gasheizung aus dem Baujahr, Brenner wurde ersetzt

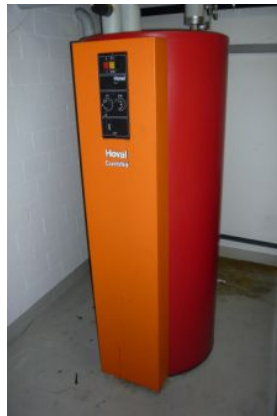
Boiler

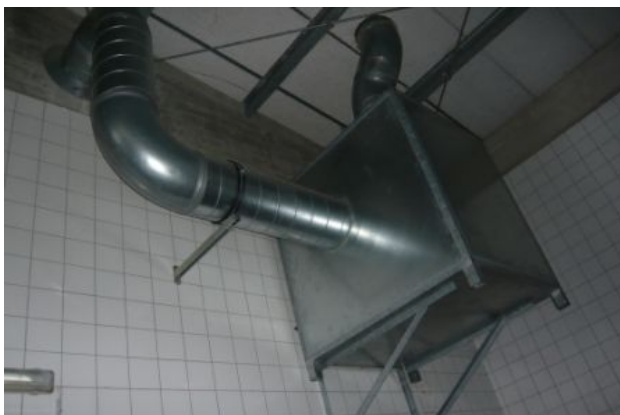
Lüftung

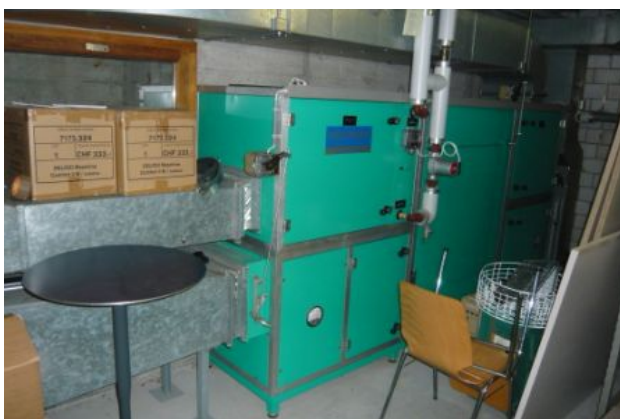
Lüftungsaggregat

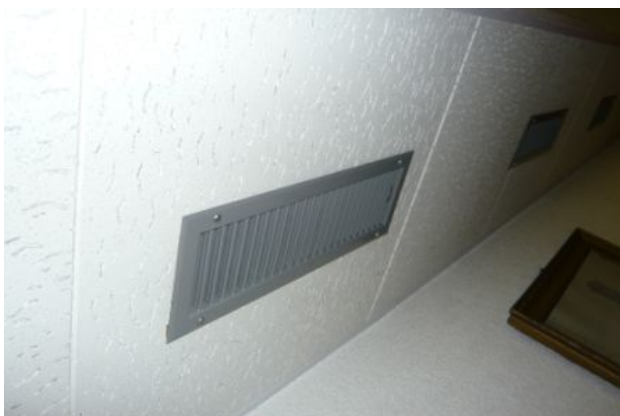
Absaugung

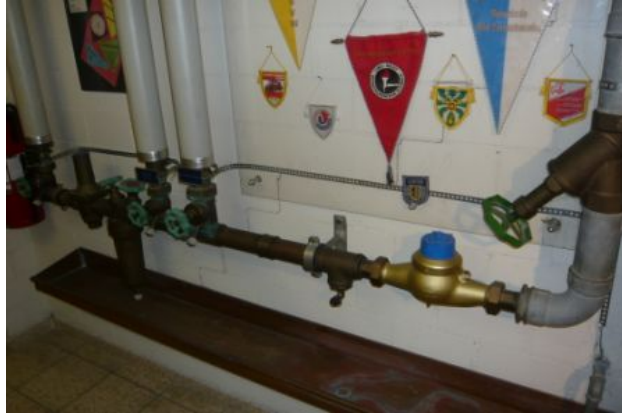
Verteilbatterie

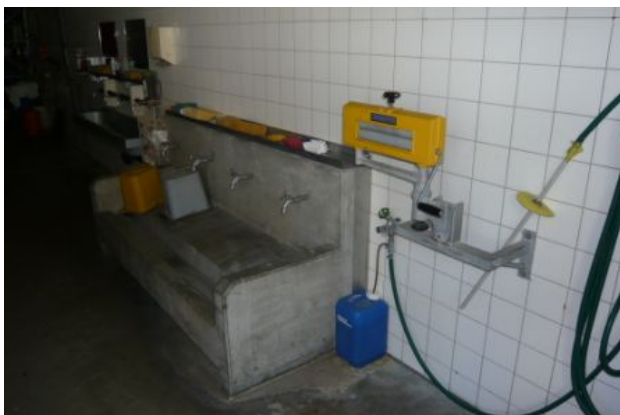
Spültrog

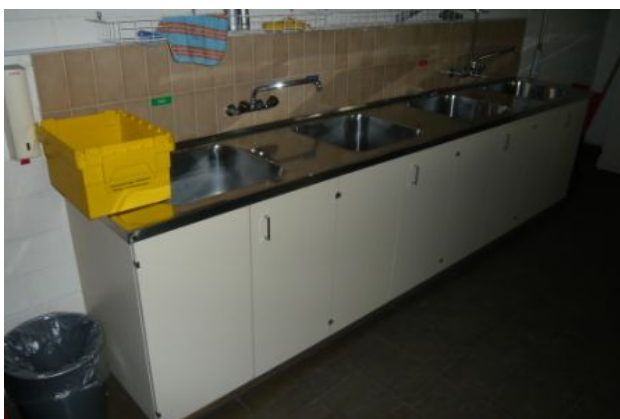
Diverse Waschplätze

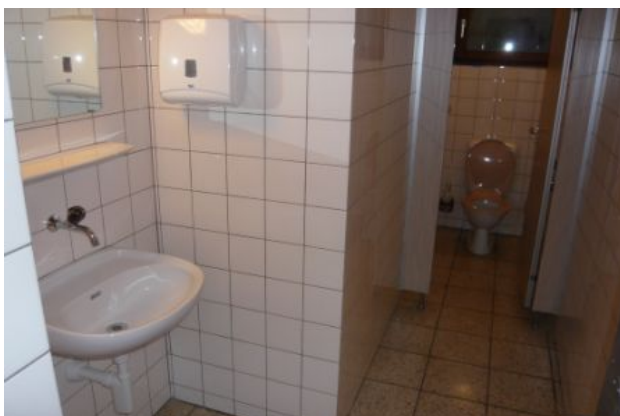
Sanitärbereich

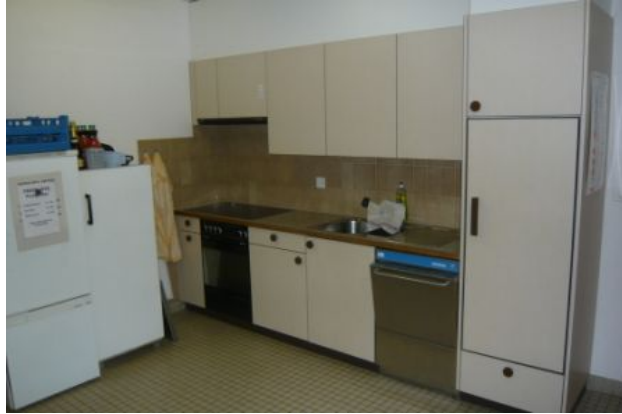
Küche

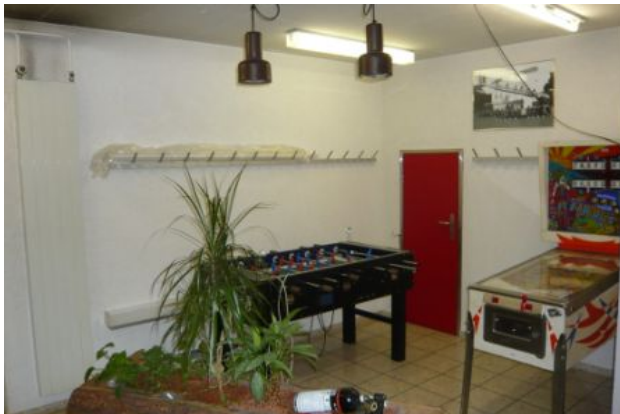
Aufenthaltsraum

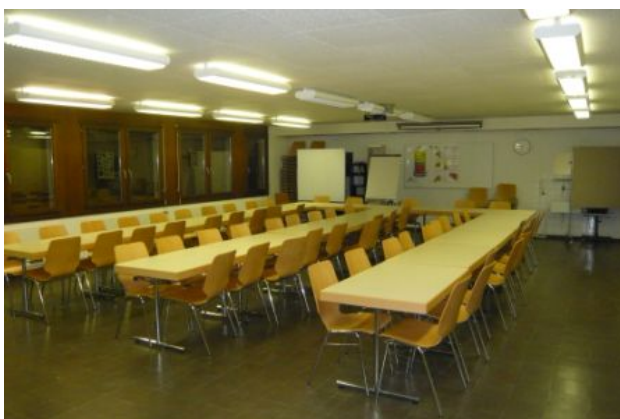
Schulung, Einsatzbesprechung

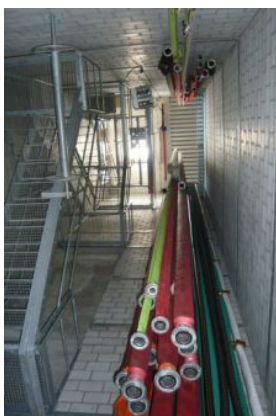
Schlauchtrocknungsturm

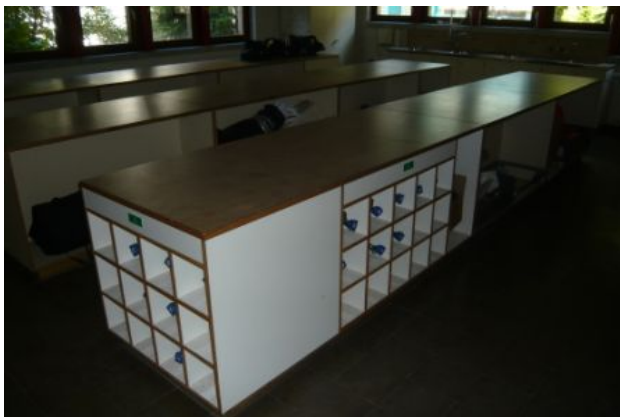
Material

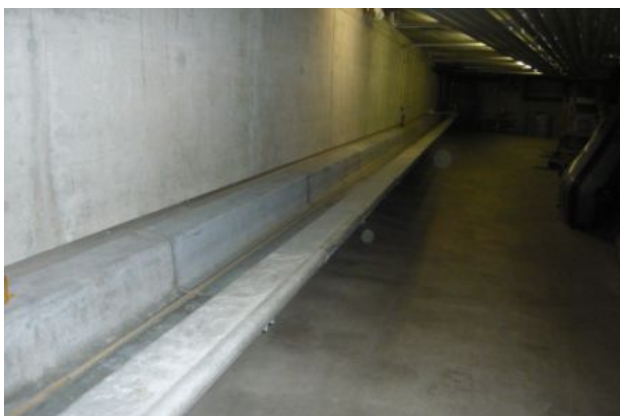
Schlauchwaschanlage

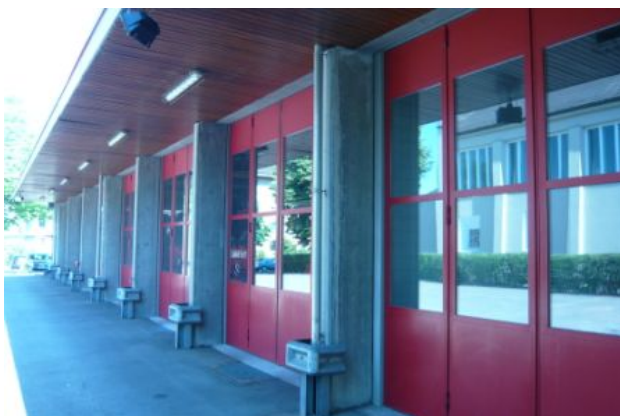
Metalltore
