**Berichtsnummer** 18

**Berichtsdatum** 07.06.2011

Objekt-Details	
<b>Gebäude ID Analyst</b>	18
<b>Bezeichnung</b>	10010180 - Gewerbe- und Lagergebäude - Birsfelden, Hardstrasse 25 +25a
<b>Baujahr</b>	1955
<b>Wohn-/Gewerbeeinheiten</b>	
<b>Adresse</b>	Hardstrasse 25+25a
<b>PLZ / Ort</b>	4127 Birsfelden

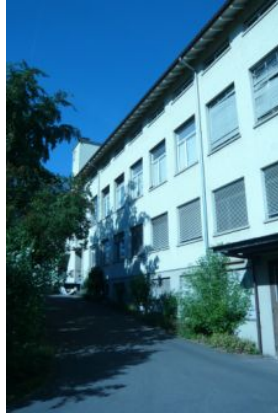
Massivers Gebäude verputzt

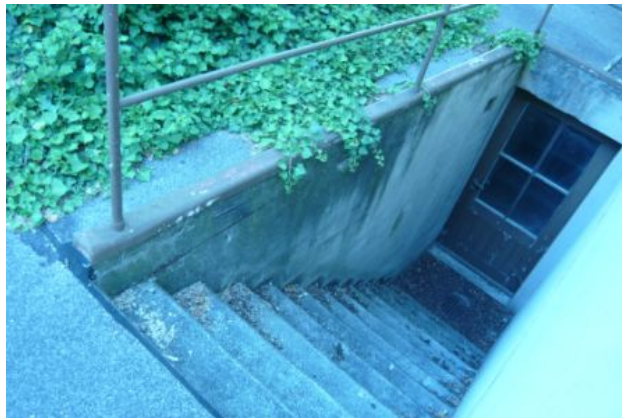
Treppenabgang mit Rissen

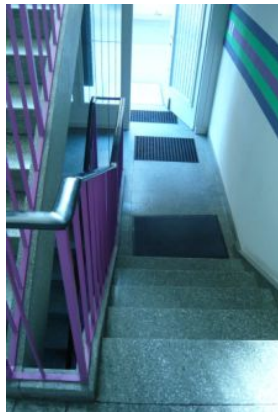
Innentreppe in gutem Zustand, Kunststein

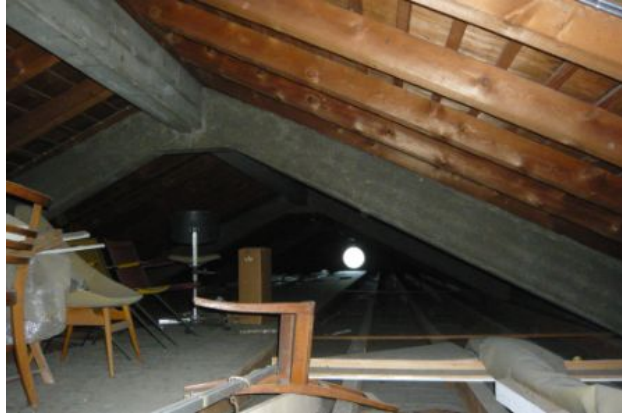
Dach nicht isoliert, Ziegeleindeckung

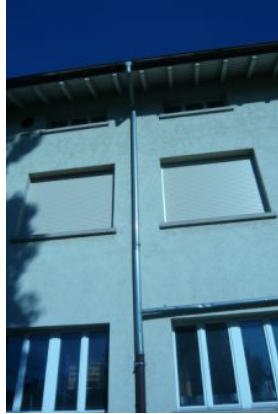
Verputzte Aussenfassade mit Rissen

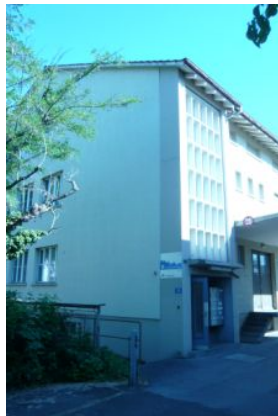
Sichtbare Betonteile

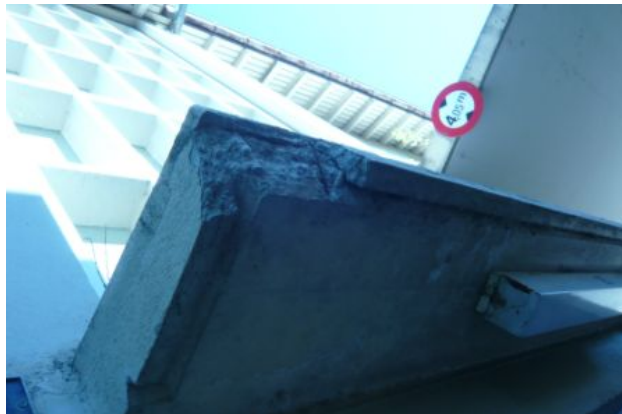
Abplatzungen Vordach

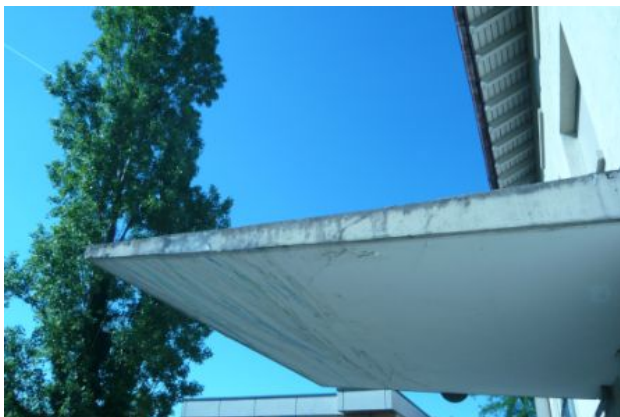
Risse Vordach

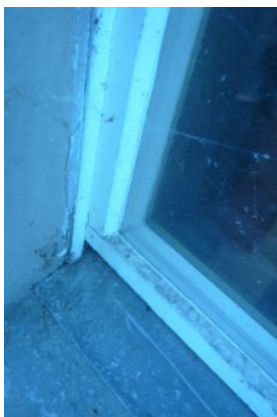
Doppelverglasung, Holzfenster

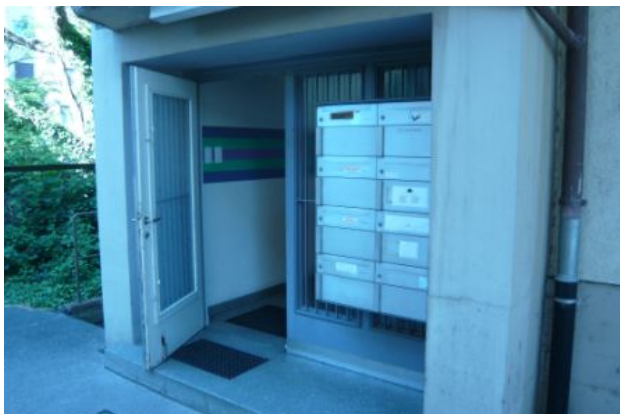
Eingangspartie, Einfachverglasung

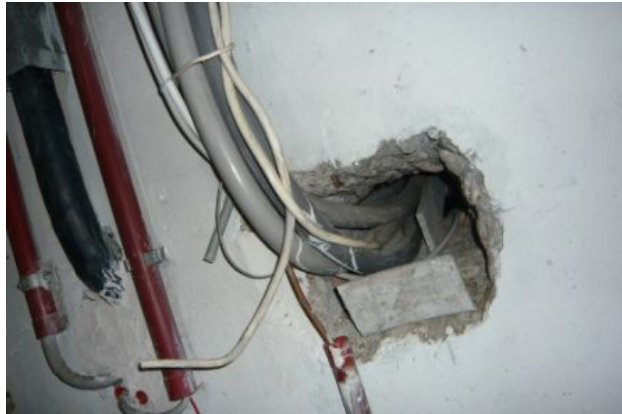
Wanddurchbruch

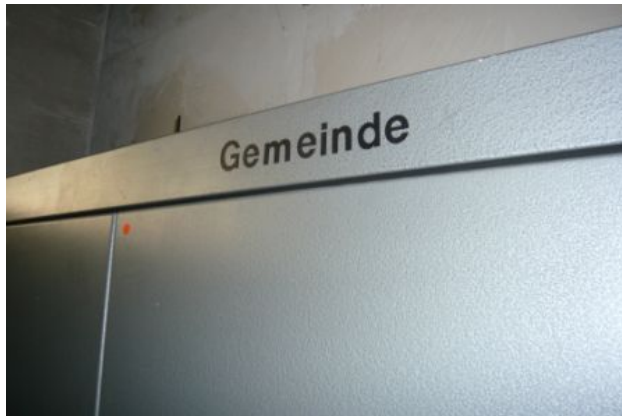
Stromverteilung für die Verwaltung

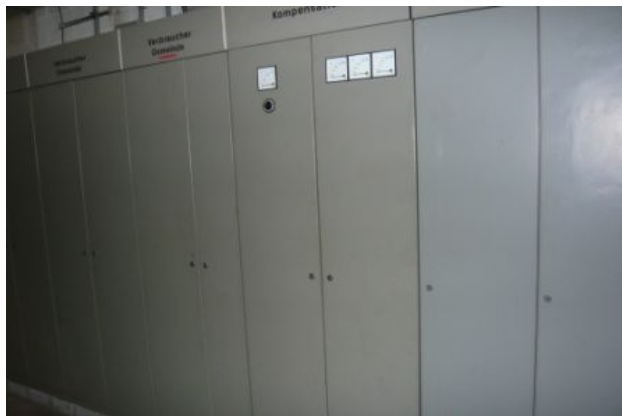
Stromverteilung

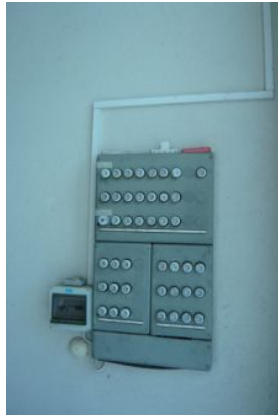
Verteilung Stockwerk ohne FI

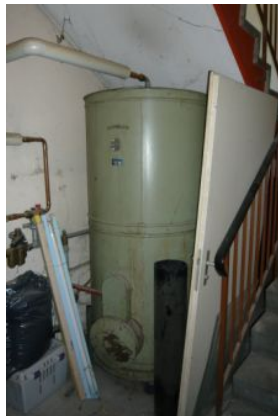
Warmwasserboiler veraltet

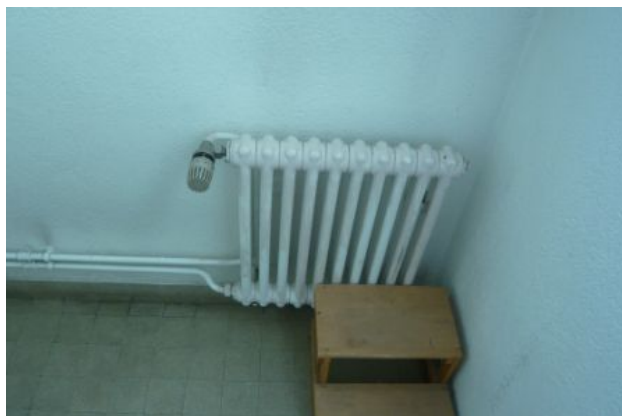
Radiatoren

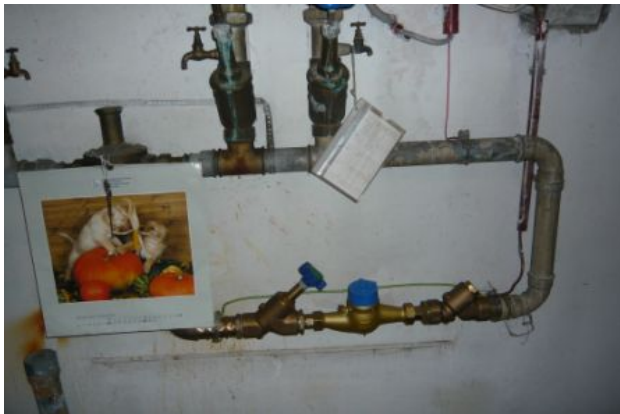
Wasserverteilung

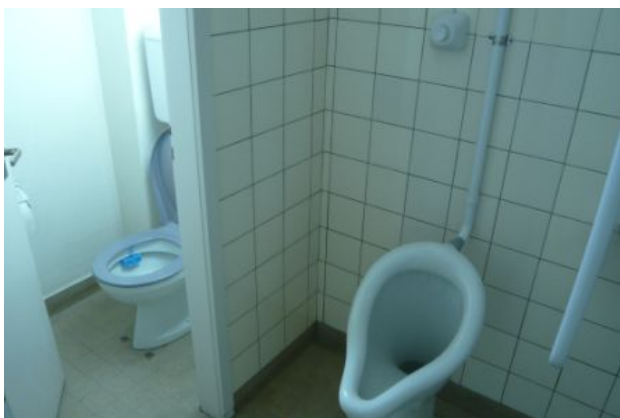
WC Anlage, veraltet
