Kunde		QC Analyst	Stefan Rudin
		Firma	BDO AG
		PLZ / Ort	5001 Aarau
Auftrag ID	67		
Berichtsnummer	13		
Berichtsdatum	07.06.2011		
Gedruckt am	07.06.2011 11:00

Objekt-Details	
Gebäude ID Analyst	13
Bezeichnung	10010130 - Feuerwehrmagazin - Birsfelden, Hofstrasse 4
Baujahr	1985
Wohn-/Gewerbeeinheiten	
Adresse	Hofstrasse 4
PLZ / Ort	4127 Birsfelden

Gebäudezustand im Detail

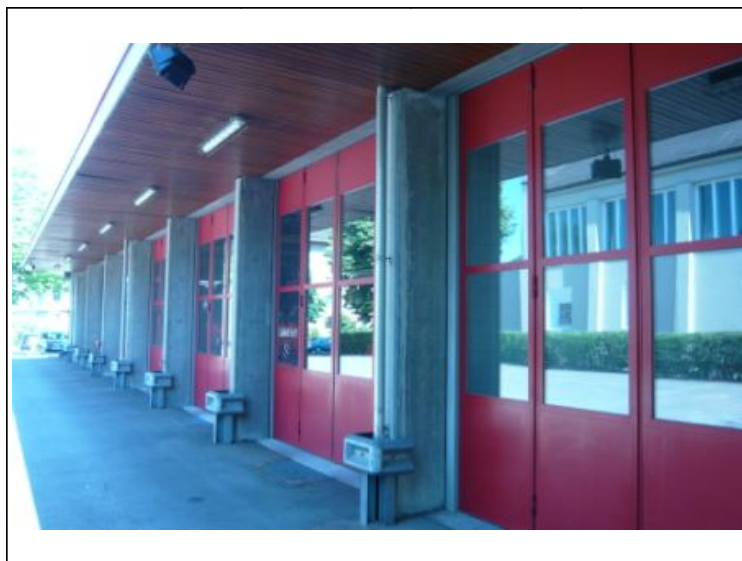
Kurzstatus/Historie		
Bauteil	erstellt/saniert	Bemerkungen
Rohbau	1985	Zweischalenmauerwerk. Guter Zustand
Steildach	1985	Stahlkonstruktion mit Fertigelementen, Welleternitabdeckung. Zustand gut. Keine Undichtigkeiten.
Fassaden	1985	Sichtbackstein und Metalltore prägen die Erscheinung. Zustand gut.
Fenster	1985	Holzfenster mit IV Verglasung, Anstrich aussen kann ins Auge gefasst werden.
Elektro	1985	Elektroverteilung. Zustand gut.
Übrige Haustechnik	1985	Luftungsanlage, Zustand gut.
Sanitär	1985	Sanitärleitungen, Zustand gut.
Übriger Innenausbau	1985	Innenausbau zweckdienlich, Zustand gut.
Innenausbau Küche	1985	Küche zweckdienlich, Zustand gut.
Innenausbau Bad/WC	1985	Zweckdienlicher Innenausbau, Zustand gut.
Läden/Sonnenschutz	1985	Metallrollos, Zustand gut.
Türen/Tore	1985	Tore, Zustand gut.
Wärmeerzeugung	1993	Wärmeerzeugung ist demnächst zu ersetzen.

- Das Gebäude ist mittelmässig isoliert. Das Dach konnte nicht untersucht werden, macht aber einen guten Eindruck.

- Fenster streichen.
